## 5 Hidromorfološke lastnosti Dragonje

V prispevku so predstavljeni rezultati vrednotenja hidromorfoloških elementov kakovosti Dragonje v njenem srednjem in deloma spodnjem toku. Tok Dragonje je razdeljen na dve vodni telesi: Brič–Krkavče in Krkavče–Podkaštel. Ekološko stanje Dragonje je bilo v letu 2019 na odseku Krkavče–Podkaštel ocenjeno kot dobro, za odsek Brič–Krkavče pa ni bilo ocene (Agencija Republike Slovenije za okolje b. l.b). Pri terenskem delu so sodelovali študenti geografije Univerze na Primorskem Fakultete za humanistične študije v sklopu učne enote *Terenski seminar Slovenija z zamejstvom*, izvedeno pa je bilo v juniju 2020.

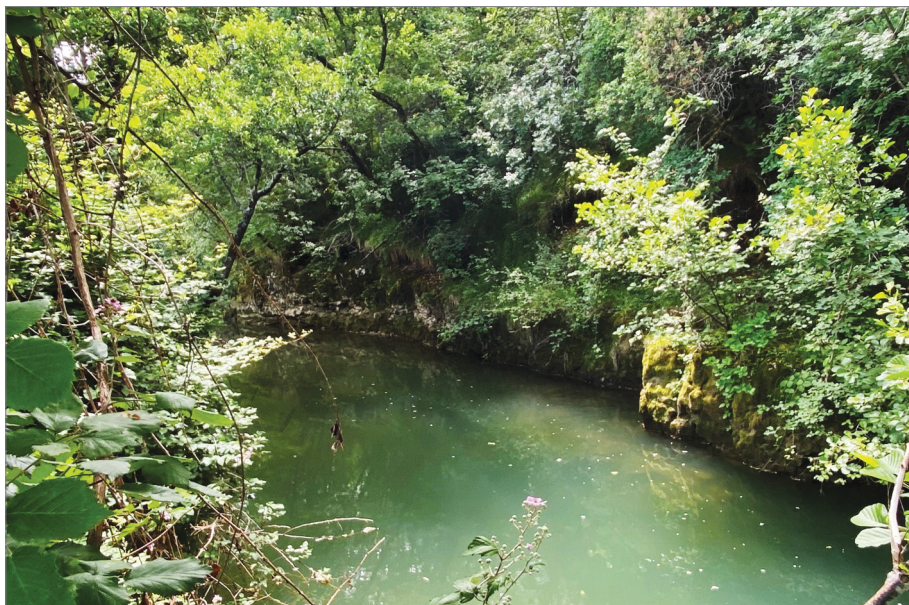
Slika 3: Naravna struga Dragonje v srednjem toku (fotografija: Lea Prodan, 16. 6. 2020)

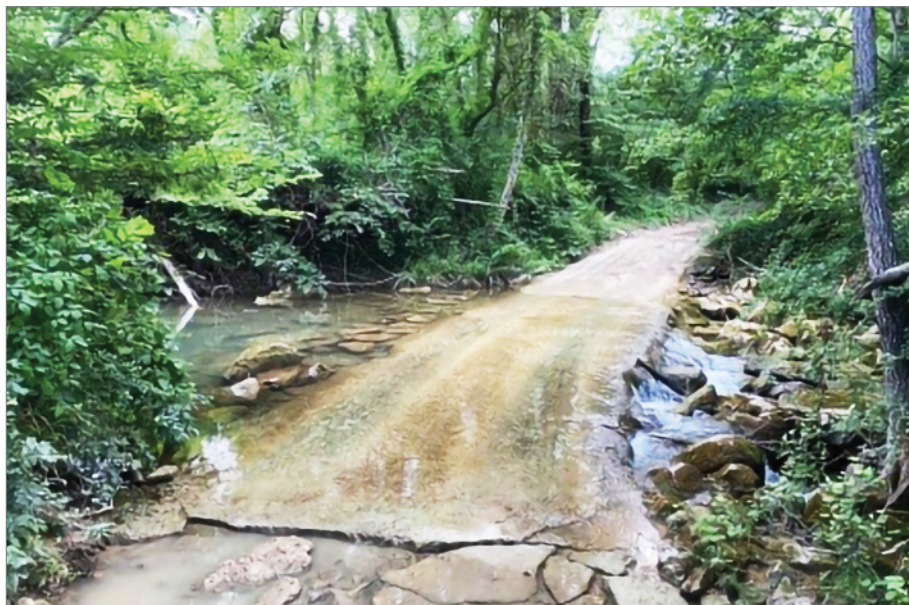
Slika 4: Utrditev dna in znižanje brežin zaradi prehoda čez strugo  
(fotografija: Lea Prodan, 16. 6. 2020)

Analiza terensko zbranih podatkov za elemente hidromorfološke kakovosti (preglednica 3, preglednica 4) je pokazala razlike med PO, ki smo jih predvideli že vnaprej. V srednjem toku v PO od 1 do 8 je struga vodotoka naravna in večinoma brez vidnih nenaravnih elementov (slika 3), prepoznali smo le nekatere ostanke nekdanje izrabe vode, kot so ostanki jezov in mlinščic ter utrditve zaradi prehoda čez strugo (slika 4).

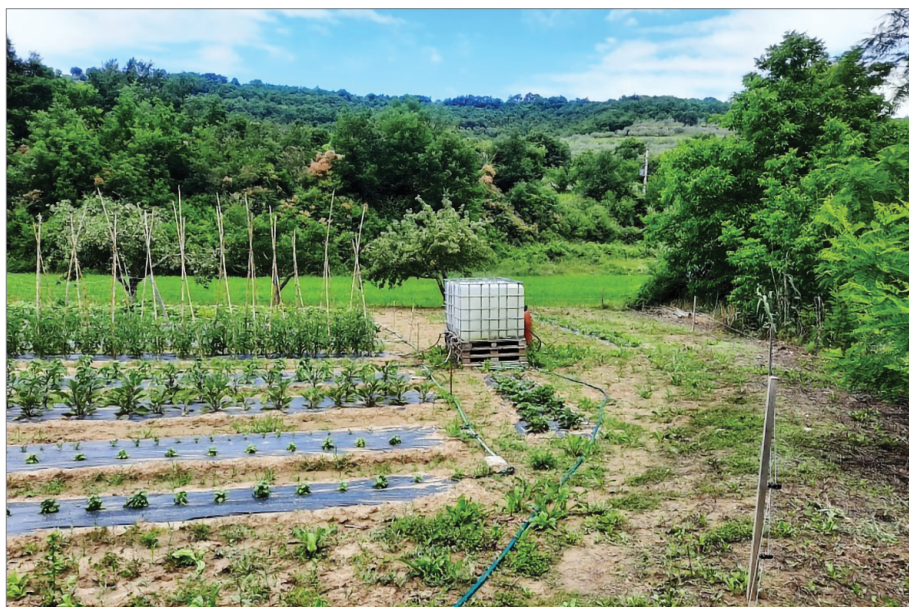
Slika 5: Kmetijska raba zemljišč v pribrežnem pasu v zgornjem popisnem odseku srednjega toka z vidnim namakalnim sistemom (fotografija: Marko Bundalo, 17. 6. 2020)

nih velikih kamnitih blokov, grušča, malo zaobljenih velikih prodnikov. Prevladujeta megalitno (nad 20 cm) in mezolitno (6,3–20 cm) gradivo (Agencija Republike Slovenije za okolje b. l.a). Le izjemoma se v okljukih pojavljajo tudi prodišča drobnejšega gradiva. Dolvodno se substrat spremeni in je, poleg debelejšega proda, vedno več drobnejših sedimentov. Učinki delovanja rečne erozije so na celotnem srednjem toku prisotni na pričakovanih mestih, odvoz plavin, naplavin in usedlin pa ni bil opažen. V strugi so prisotne rastline in brežine so večinoma sklenjeno porasle z drevesi. Na PO od 1 do 8 so kmetijska zemljišča na desnem bregu reke, ponekod tudi v obrežnem pasu, na levem bregu, ki se večinoma nadaljuje v strmo, osojno pobočje, pa prevladuje gozd. Antropogeno rabo na pribrežnem pasu smo ocenili kot zmerno, s približno tretjino kmetijskih površin in z redkimi intenzivnimi oblikami, kjer so bile površine opremljene tudi z namakalnim sistemom (slika 5).

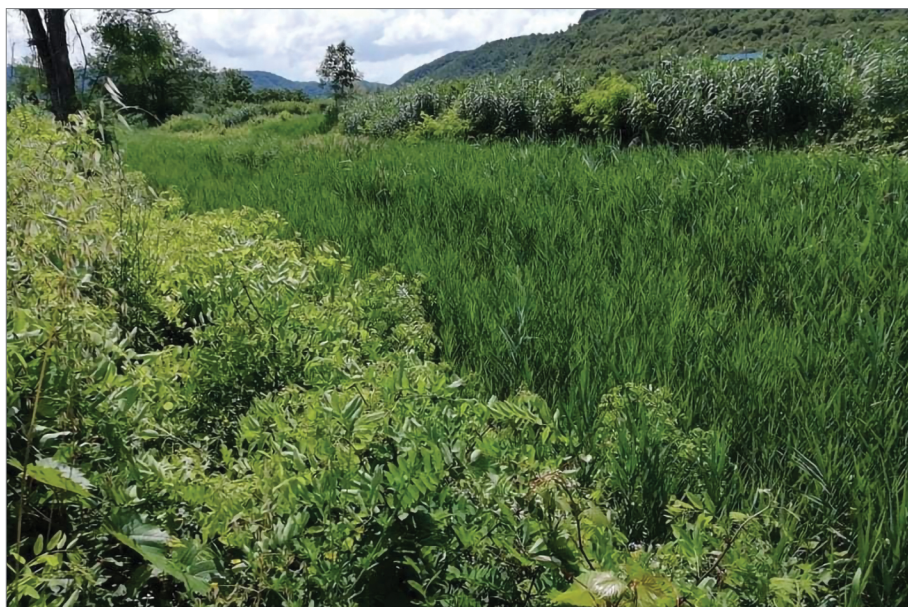
Slika 6: Gosto rastlinstvo porašča strugo in brežine v spodnjem toku (fotografija: Barbara Krnjak, 16. 6. 2020)

lahko ekološko stanje za te PO ocenimo kot dobro ali slabše. Ta del struge je bil namreč popolnoma preoblikovan v rečno korito širine do največ 20 metrov, z izravnanim potekom struge in s protipoplavnimi nasipi, ki onemogočajo stik s poplavno ravnico. Visokovodne nasipe porašča naravno rastlinstvo, to je navadni trst (lat. *Phragmites australis*), ki se razrašča tudi znotraj rečne struge (slika 6).

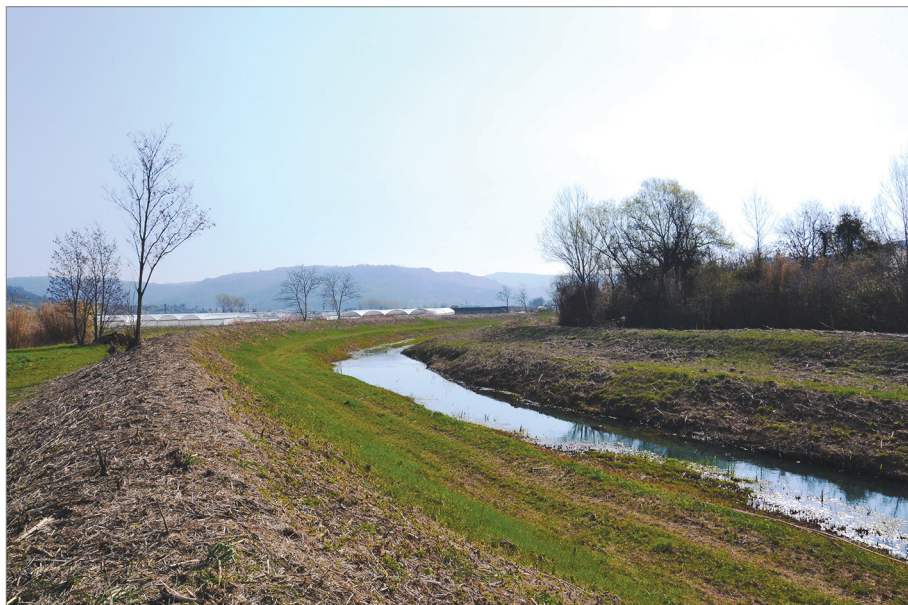
Slika 7: Odstranjeno rastje v strugi in na obrežnih nasipih v spodnjem toku  
(fotografija: Branka Razpet, 26. 3. 2021)

V strugi je več pragov, ki niso ovira za prehod rib. Na nekaterih mestih pa je struga zaradi učinkov delovanja globinske erozije globlja in po našem mnenju ob nizkem vodnem stanju prag lahko postane ovira. Tok je počasnejši zaradi majhnega strmca, erozijsko delovanje pa ovirajo utrditve ter pragovi oziroma drče. Sklepamo, da na tem delu poteka redno čiščenje struge z odstranjevanjem rastlinstva in plavin (slika 7).

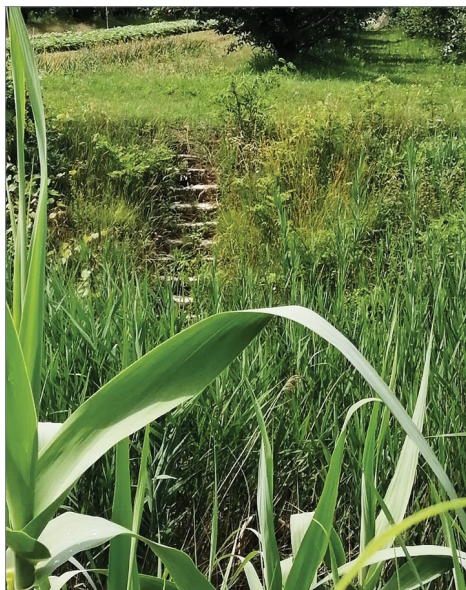
Slika 8: Preproste stopnice za dostop do vode v spodnjem toku  
(fotografija: Ruben Krasti, 16. 6. 2020).

Ostankov lesnega rastja v strugi ni, obrežna pasova sta pokošena in brežini sta ponekod utrjeni z vidnim skalometom. Na bregovih struge smo na več mestih opazili preproste stopnice (slika 8), za katere sklepamo, da služijo lastnikom kmetijskih zemljišč za dostop do vode z namenom odvzema. Antropogena raba zemljišč je na obeh pribrežnih pasovih kmetijska. Na levem prevladujejo sadovnjaki, na desnem pa so poleg sa-

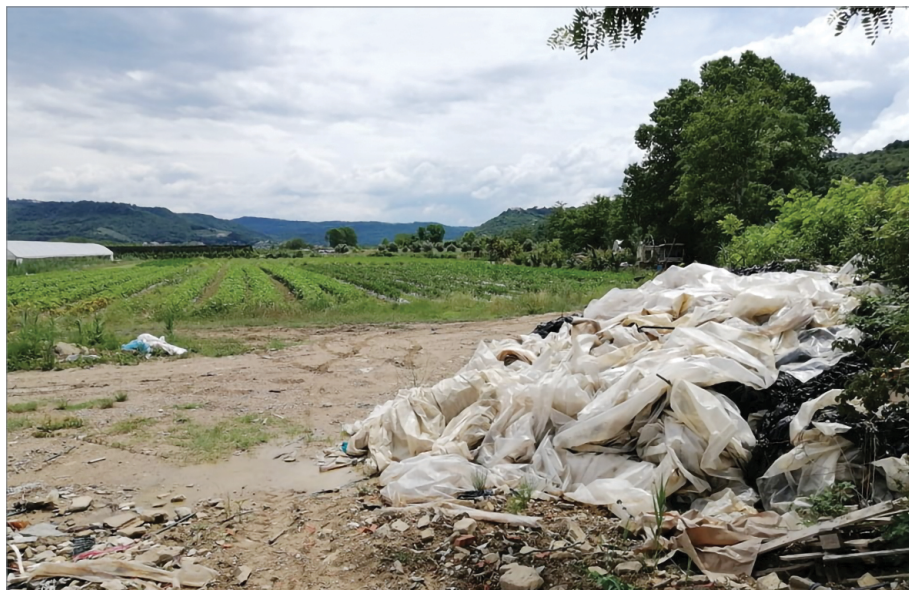
Slika 9: Divje odlagališče odpadkov v neposredni bližini struge v spodnjem toku  
(fotografija: Barbara Krnjak, 16. 6. 2020)

dovnjakov še vinogradi in prevladujoči rastlinjaki za pridelavo zelenjave. Na več mestih smo opazili divja odlagališča odpadkov z ostanki plastične folije za rastlinjake ter ostanki cevi za namakanje oziroma zalivanje, zapuščena vozila, ki (še) niso bila odstranjena idr. (slika 9).
